# Umferðaröryggisáætlun

## Sveitarfélagsins Hornafjarðar 2018-2027

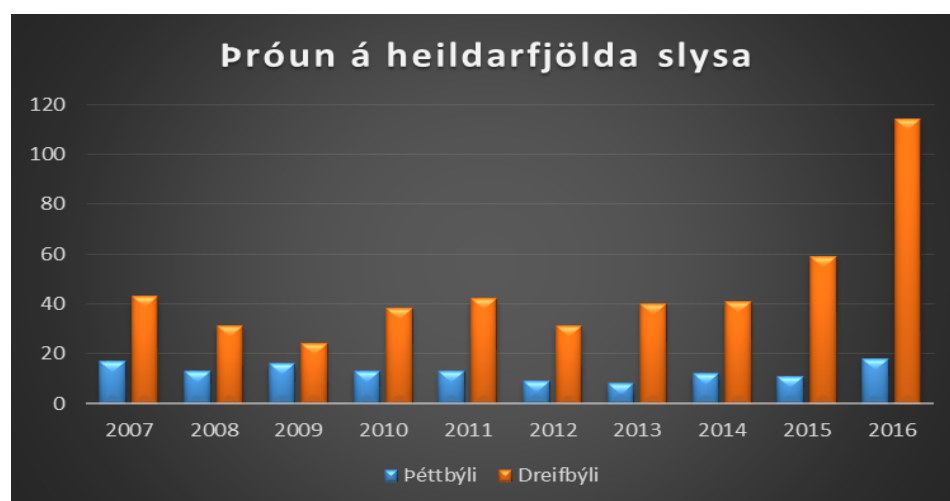
Mynd 1. fjöldi slysa og ár.

Mikil aukning er á heildarfjölda slysa, mesta aukningin er í dreifbýli.

Skoðuð voru slys í dreifbýli á Þjóðvegi 1, þar sem mikil umferðaraukning hefur átt sér stað. Þróun á heildarfjölda slysa hefur aukist mikið á milli ára á Þjóðvegi 1 eins og sjá má á mynd 1. Greind voru slys þar sem meiðsl voru á fólki.

Heildarfjöldi slysa hefur aukist mikið í sveitarfélaginu, þróunina má rekja til aukinnar umferðar í dreifbýli. Þróun á fjölgun slysa í þéttbýli er ekki í þéttbýli þrátt fyrir aukna umferð þar.<sup>1</sup>

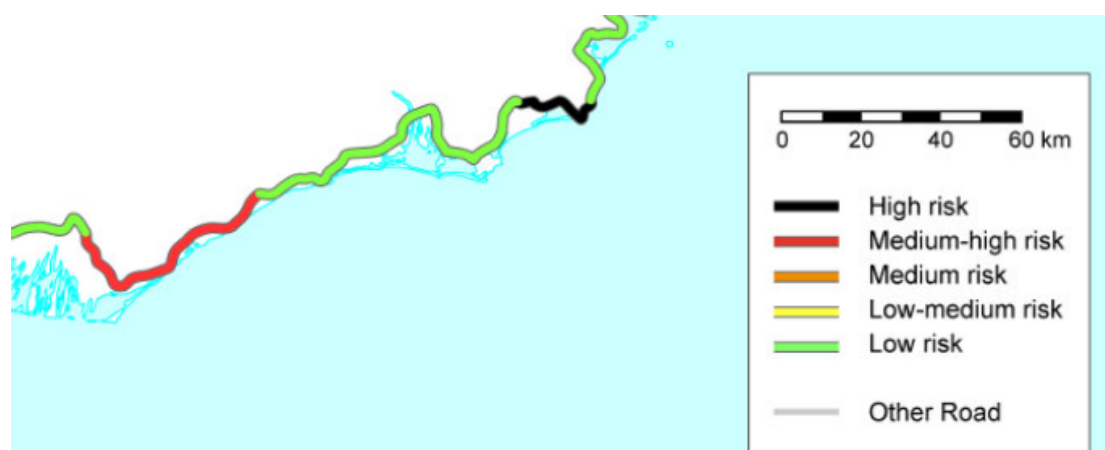
Mynd 2. greining EuroRap á gæðum vega, tekið af síðu EuroRap.

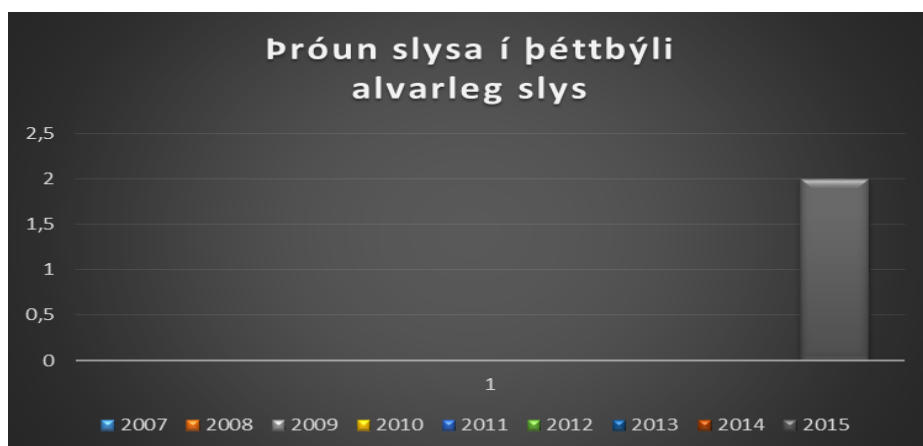
Mynd 3. tvö alvarleg slys voru skráð á Höfn, bæði árið 2015.

Tvö alvarleg slys áttu sér stað í þéttbýlinu á Höfn á tímabilinu og voru þau bæði á árinu 2015 annað var við Víkurbraut, Kirkjubraut þar sem reiðhjólamaður hjólar yfir götu og slasast alvarlega þegar bifreið keyrði á hann. Í seinna tilvikinu var ekið á gangandi sem stóð kyrr á akbraut við Sunnubraut. Stöðvunarskyldumerki hafa verið sett upp á gatnamótum Víkurbraut, Kirkjubraut.

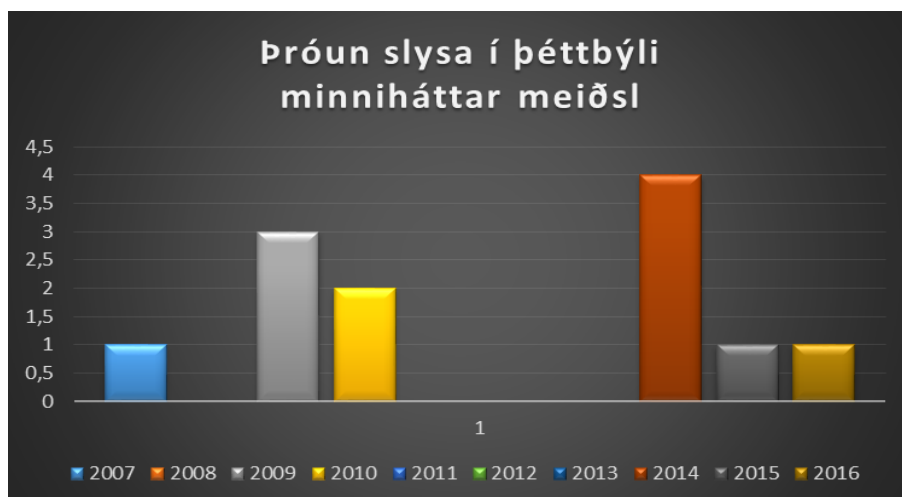
Mynd 4. minniháttar meiðsl á fólki á Höfn, eftir fjölda og árum

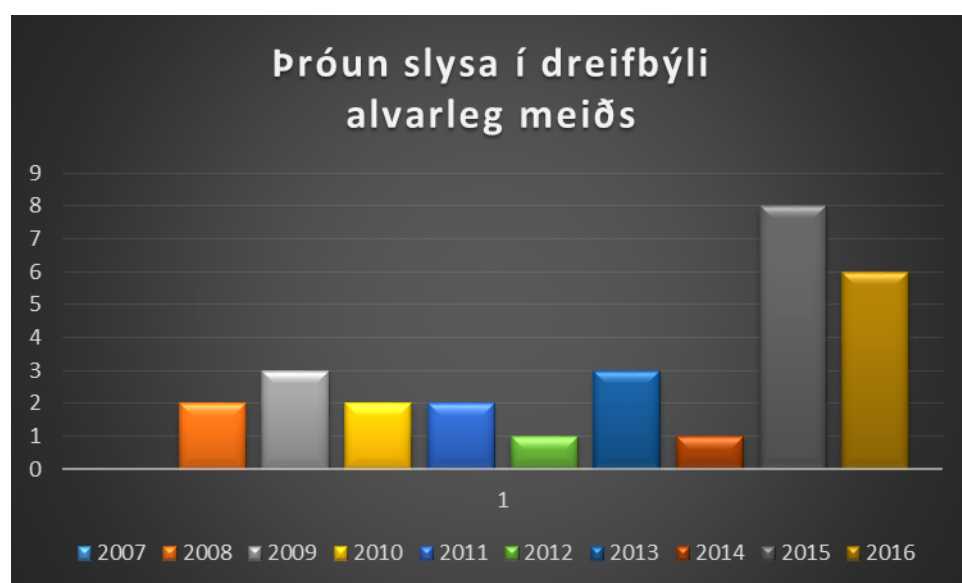
Mynd10. fjöldi alvarlegra slysa þar sem alvarleg meiðsl eru á fólki.

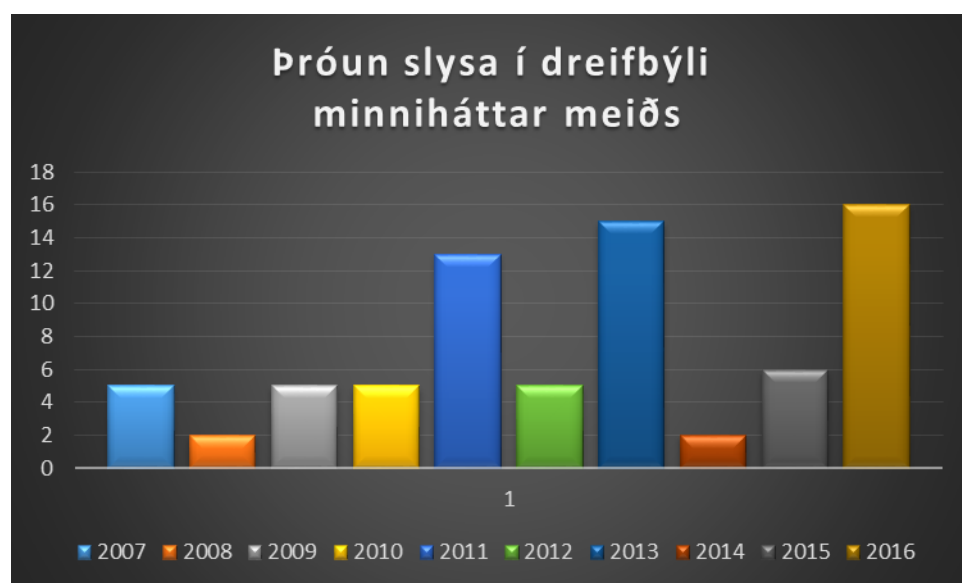
Mynd 11. fjöldi slysa þar sem minniháttar meiðsl eru á fólki

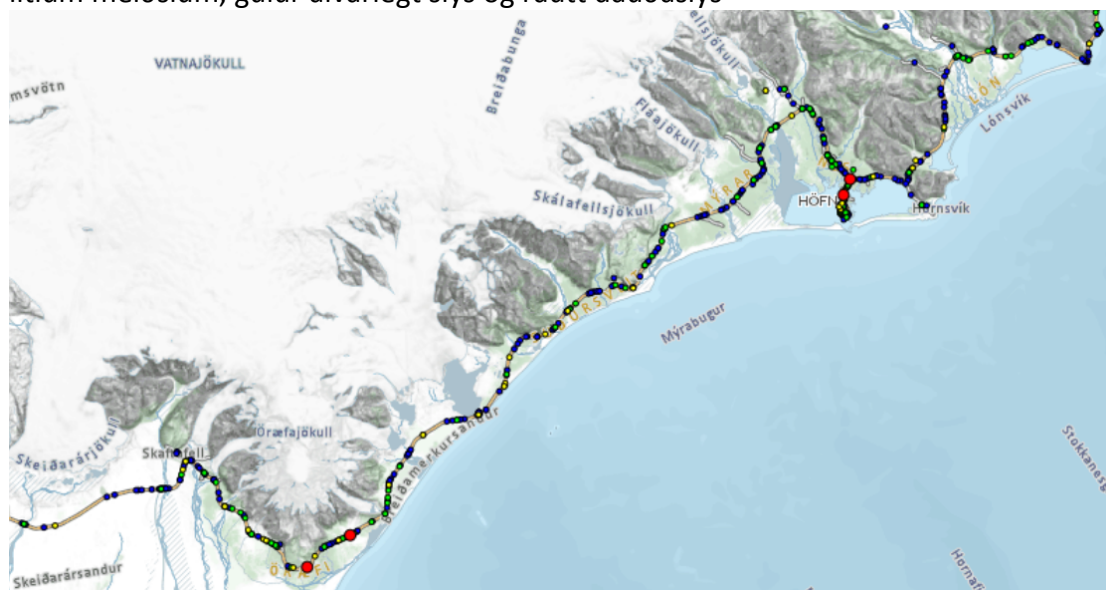
Myndin sýnir slysastaði og alvarleika slysa. Blár merkir óhöpp án meiðsla, grænn slys með litlum meiðslum, gulur alvarlegt slys og rautt dauðaslys

Mynd 12. sýnir slysastaði, litirnir skýra alvarleika slysa 2007-2016.<sup>4</sup>

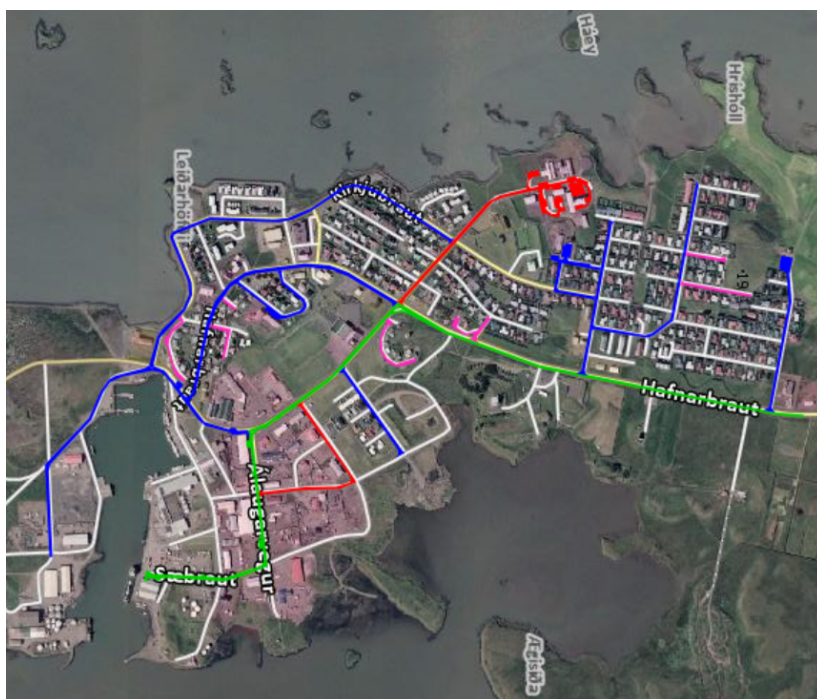
**Grænt** – Vegagerðin.

**Rautt** - Götur sem alltaf eiga að vera greiðfærar vegna aðkomu að slökkvistöð, húsi björgunarsveitar, heilsugæslu og geymslu sjúkrabíls.

**Blátt** - Forgangsgötur. Safngötur, götur sem tengjast skólastofnunum. Nesjahverfið er í þessum lit, þar eru gangstéttir ekki hreinsaðar. **Bleikt** – Brekkur

Mynd 14. Forgangsleiðir snjómokstur á Höfn.

Forgangsröðun við hreinsum á gangstéttum er sú sama, en þessu til viðbótar göngustígurinn milli Heppuskóla og Hafnarskóla. ath. óþarft er að hreinsa gönguleið Óslandsveg og Ófeigstanga. Sveitarfélagið sér um allar snjómokstur af gangstéttum.

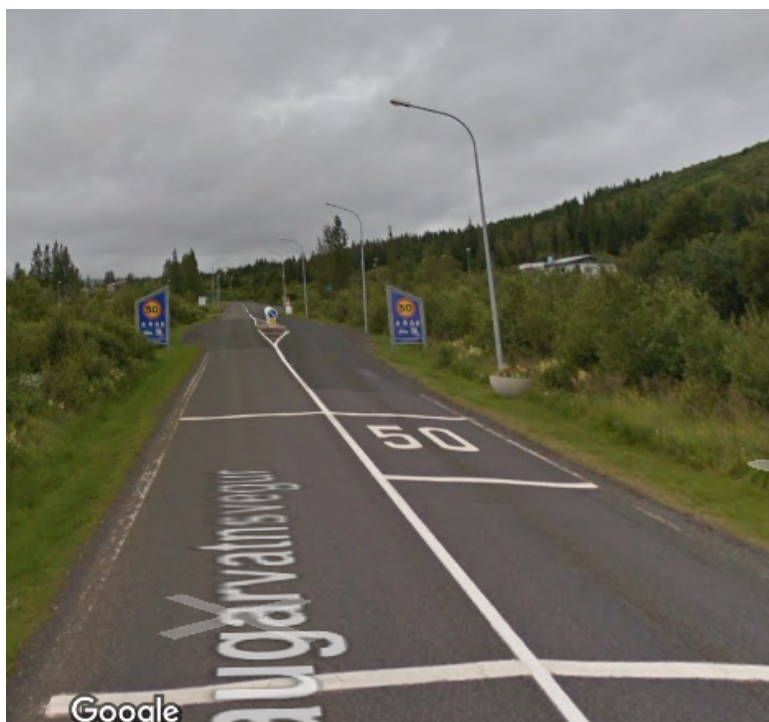
Mynd 15. af umferðarhliði inn að Laugarvatni tekin á Google.com

Nauðsynlegt er að gera hlið inn í þéttbýlið til að minna ökumenn á að komið er inn í þéttbýli.

- Setja þarf umferðarhlið þar sem keyrt er inn í þéttbýlið á Höfn.

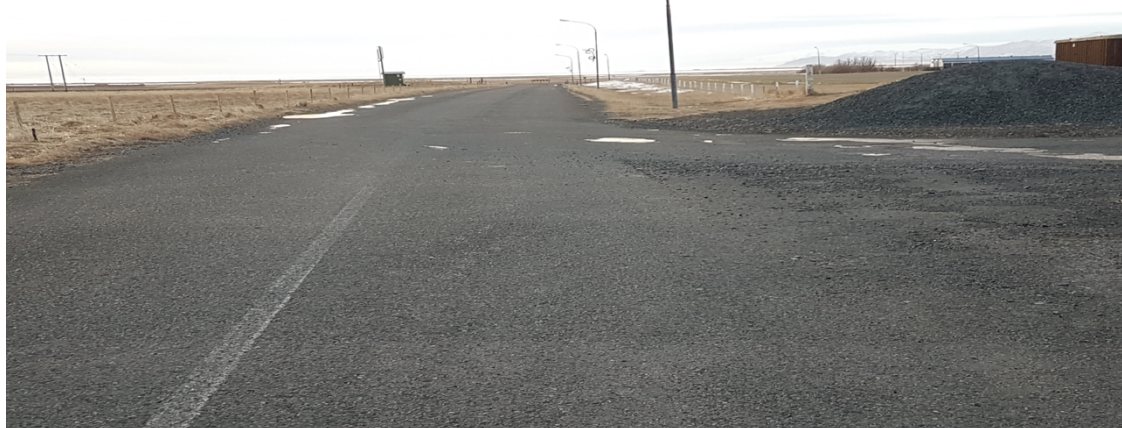
Umferðarskilti eru á mörgum stöðum orðin upplitið og málning farin af staurum.

Mynd 16. upplitaðar umferðarmerkingar í Nesjahverfi og engin skilti.

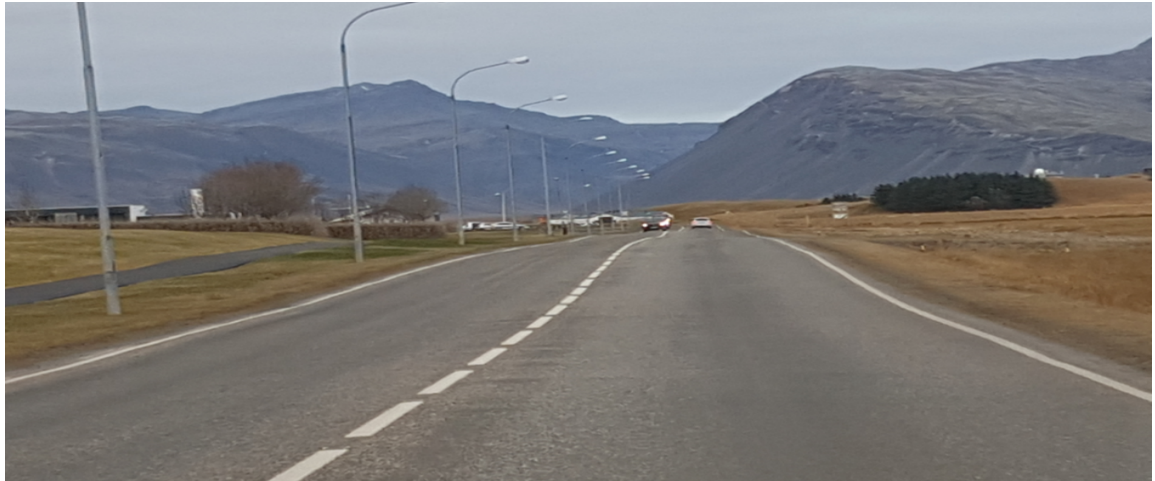
Mynd 17. Hafnarbrautin er með góðum vegmerkingum undir stjórn Vegagerðarinnar. Margar ábendingar um að það vanti gangbraut á mótis við tjaldstæði.

- Gangbraut yfir Hafnarbraut við tjaldstæði.
- Setja hraðavarnarskilti við Hæðargarð.
- Bæta veg merkingar almennt í þéttbýli td. stoppmerki við Víkurbraut/Kirkjubraut og endurnýja skilti sem eru upplituð.

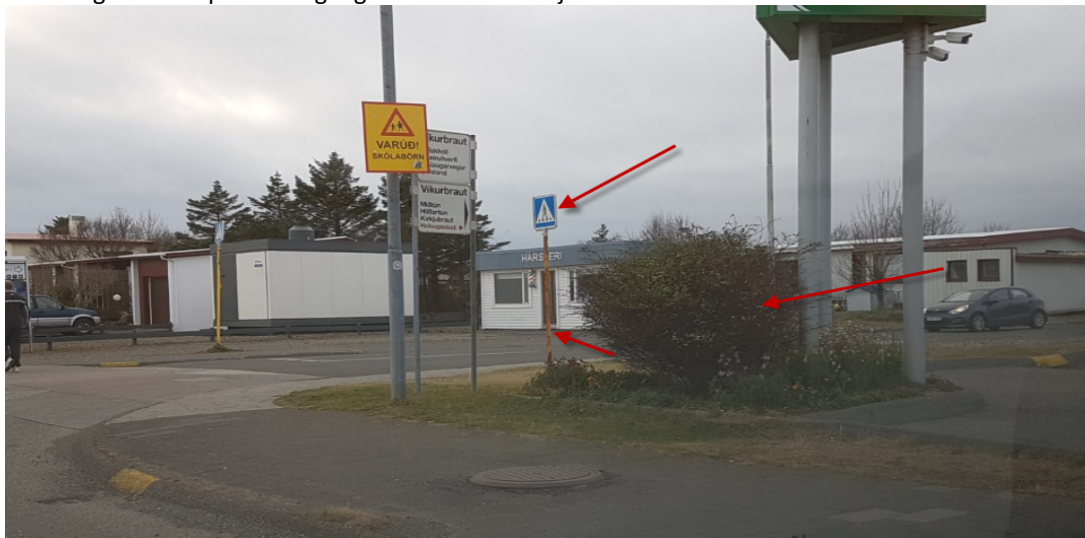
Mynd 18. fjöldi ábendingar vegna runna við Olís og upplituð skilti .

- Fjarlægja runna og beð sem hindra sýn ökumanna á gatnamótum.
- Göngu og hjólreiðastígur inn í Nesjahverfi, meðfram þjóðvegi eða út í náttúruna.
- Aðrein að Nesjahverfis afleggjara.

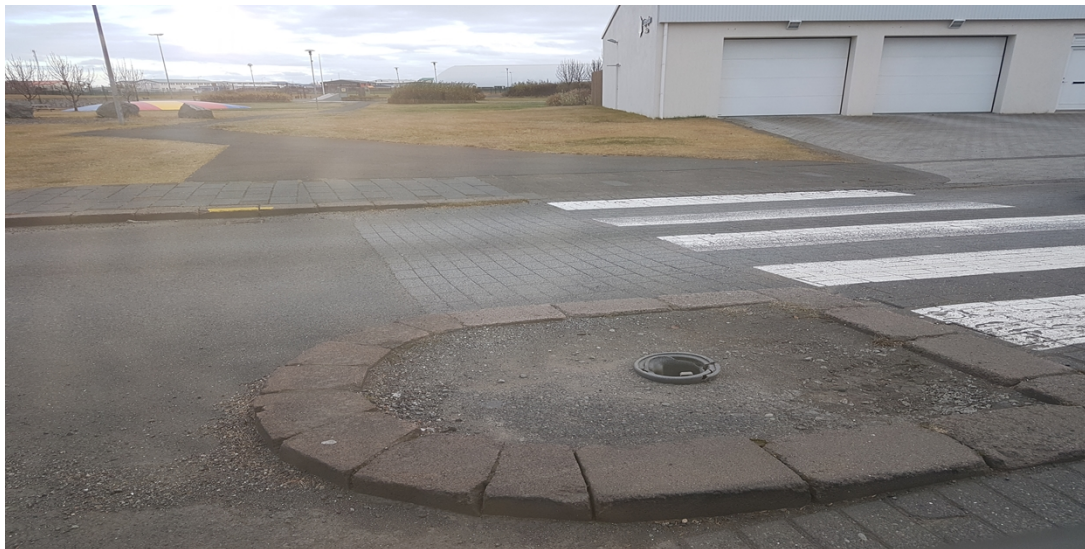
Mynd 19. umferðarskilti farið og ekki lagfært og illa upplýst gangbraut.

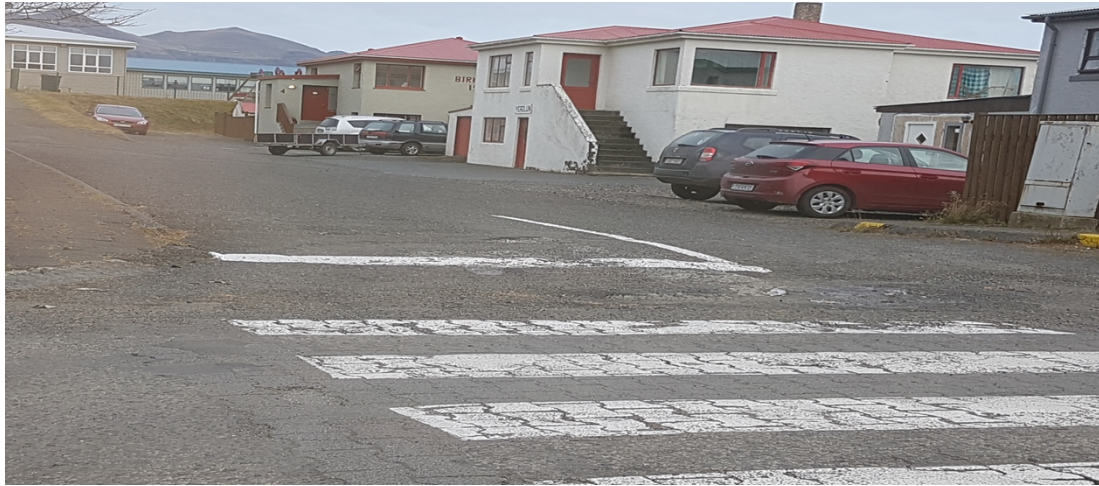
Mynd 20. gangbraut inn á miðja íbúagötu, það er hægt að breyta götunni í vistgötu.

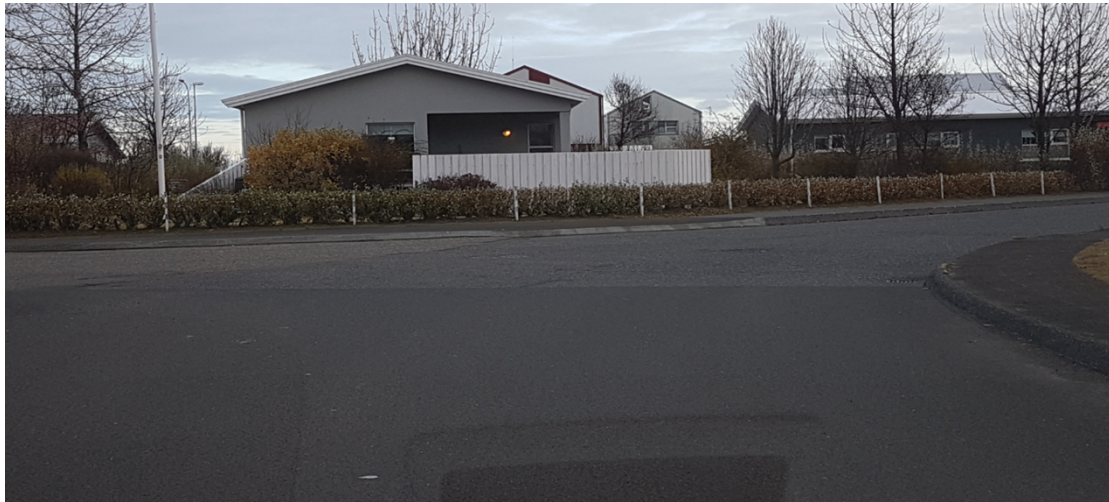
Mynd 21. flestar götur sem sveitarfélagið sér um eru ómerktar engin miðlína.

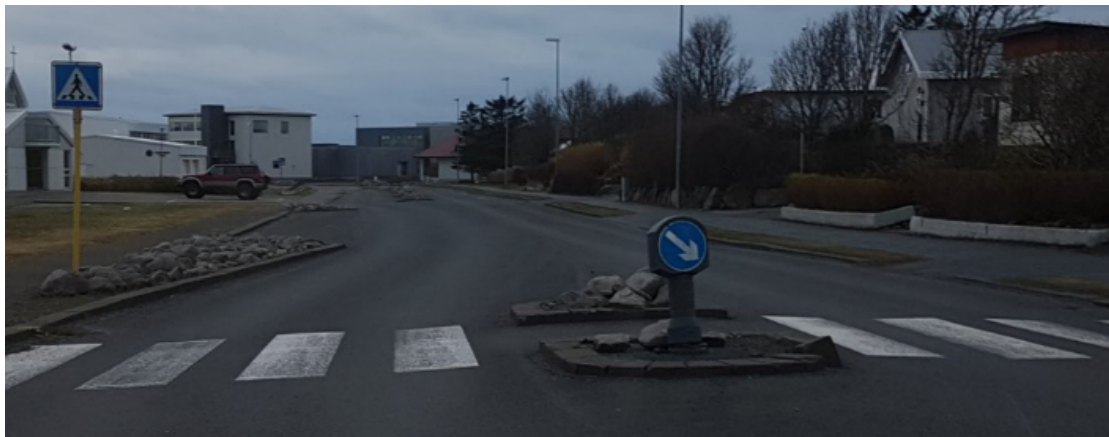
Mynd 22. umdeildar umferðareyjur með stóru grjóti sem getur skapað hættu.

Veggurinn fyrir ofan Olís og grjótið í umferðareyjunum eru aðkallandi verkefni. Unnið verði að breytingum á þeim verkefnum í samráði við Vegagerðina þar sem þjóðvegur 1. er í gegn um þéttbýlið Hafnarbraut – Víkurbraut.

- Fjarlægja steina úr umferðareyjum á Hafnarbraut.
- Taka niður umferðarhraða við alla skóla.
- Umferðarhraði við íbúagötur verði 30 km. og stofnbrautir Hafnarbraut-Víkurbraut og frá Kirkjubraut 1 að Hafnarbraut verði hámarkshraði 50 km. klst. sjá mynd 25 og 26.

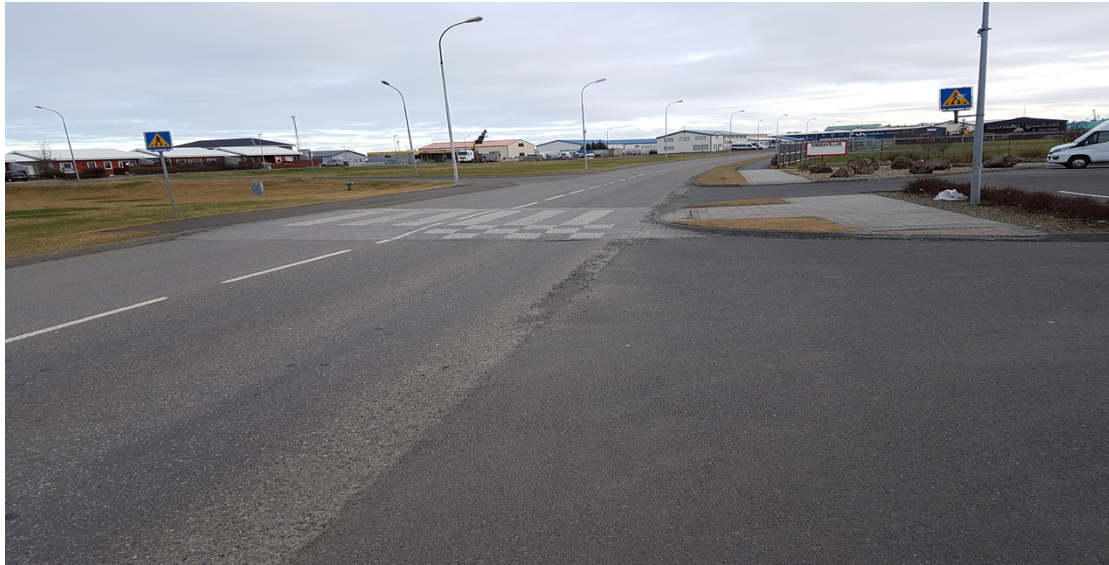
Mynd 23. Margar ábendingar um gangbraut sem vísar á eyju á bílastæði. Nauðsynlegt að færa hana nær Fiskhólnum og vinna hraðatakmarkandi aðgerðir við skóla og íþróttasvæðið.

- Ná niður hraða frá Sundlaug að enda íþróttasvæðis og gera gangbraut og gott aðgengi fyrir gangandi umferð frá Fiskhól.
- Bæta öryggi vegfarenda um Brautarholt, færa steypa vegginn.

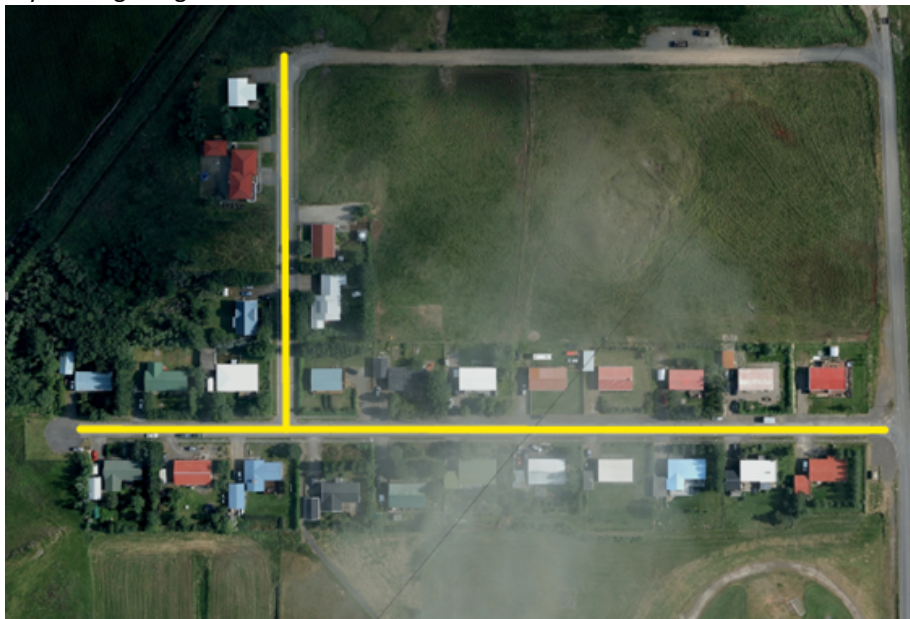
Mynd 26. gular götur verði hraða með 30 km. klst.
